# РЕМОНТ АВТОМОБИЛЬНЫХ РАМ

В.С.ГУРМАН

Ремонт автомобильных рам. Г У Р М А Н В. С. 1967 г., 1—100 (Гос. науч.-исслед. ин-т автомобильного транспорта)

В книге приведена технология ремонта литейных рам автомобилей ЗИЛ-164 и ЗИЛ-ММЗ-585.

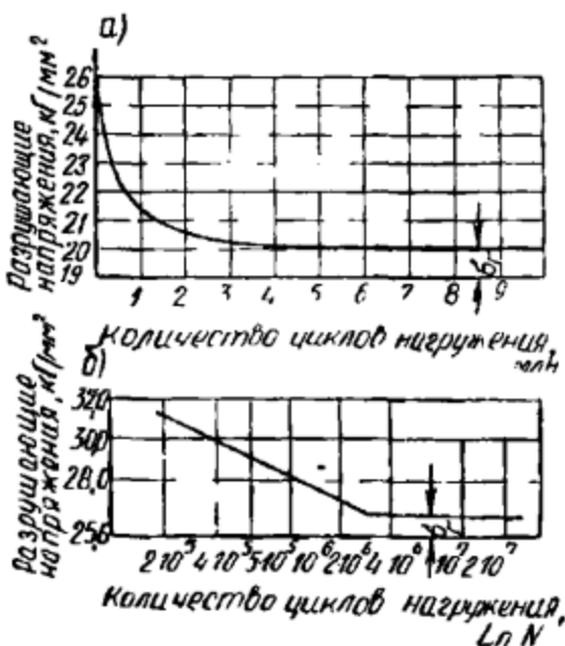
Рис. 1. Диаграмма усталостной прочности в зависимости от количества циклов нагружения:  
 а — кривая выносливости в обычных координатах,  
 б — кривая выносливости в полулогарифмических координатах

повышенных местных напряжений. При испытании образцы доводят до разрушения переменной нагрузкой на усталостных машинах при разных значениях  $\sigma_{\max}$ . По результатам испытания строят кривую зависимости максимального напряжения цикла  $\sigma_{\max}$  от количества  $N$  циклов, необходимых для разрушения (рис. 1, а). В начале  $\sigma_{\max}$  быстро уменьшается с увеличением  $N$ , но после 4—5 млн. циклов уже нет заметного изменения значения  $\sigma_{\max}$ , и кривая асимптотически приближается к горизонтальной линии, в данном случае  $\sigma_{\max} = 19 \text{ кг/мм}^2$ .

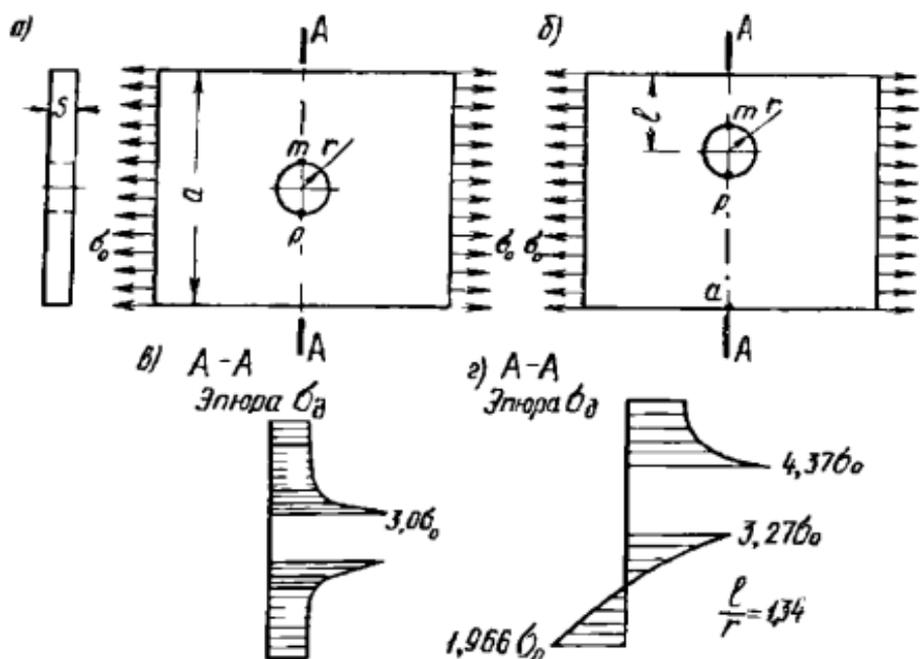
Рис. 2. Концентрация напряжений в полосе, ослабленной отверстием:  $\sigma_0$  — среднее напряжение;  $\sigma_{\text{д}}$  — действительное напряжение

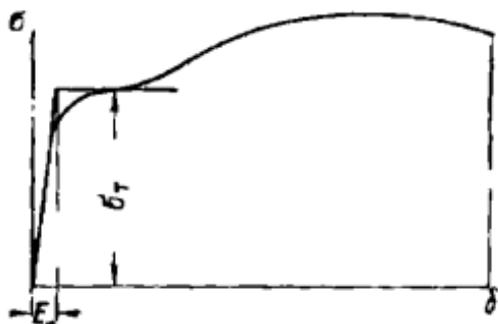
Рис. 3 Зависимость напряжения от деформации

Диаграммы растяжения пластического материала в координатах — напряжение  $\sigma$  и относительная деформация  $\delta$  (рис. 3). можно схематически представить в виде

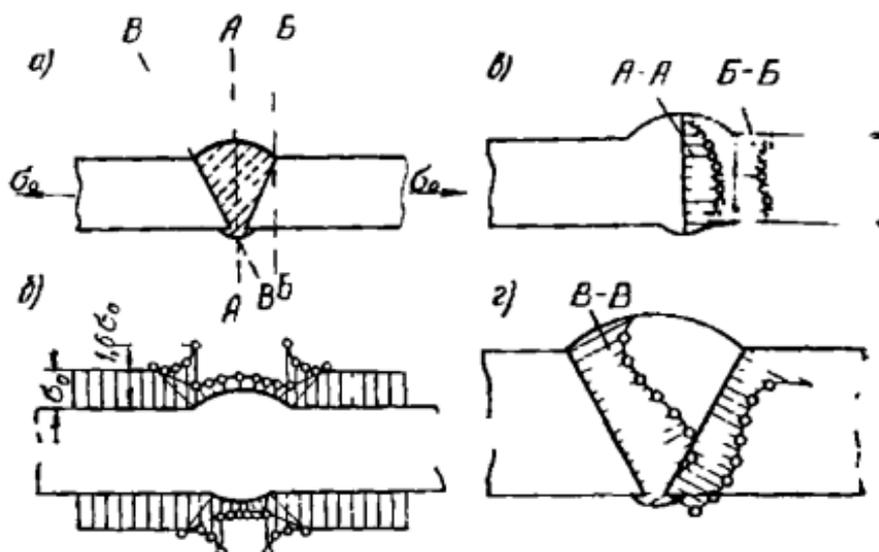
Рис. 4. Распределение напряжений в стыковом сварном шве

Наибольший коэффициент концентрации напряжений, как видно из рис. 4, б, оказался равным 1,6.

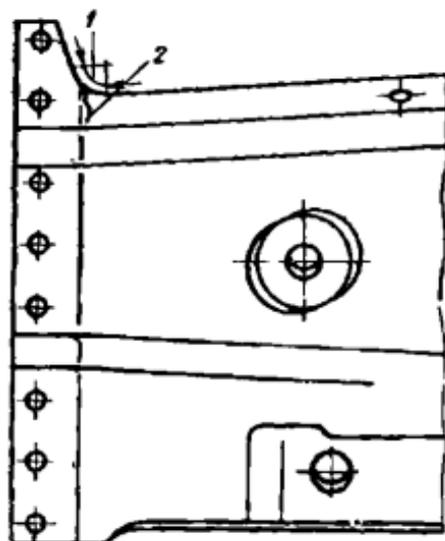
Рис. 6. Трещина на первой поперечине рамы автомобиля ЗИЛ-164 по галтели ушка нижней полки;  
1 — участок для контроля; 2 — трещина

Трещины на поперечинах рамы возникают главным образом от переменного кручения. Лишь в одном случае причиной образования трещин (рис. 6) на поперечине оказался переменный изгиб.

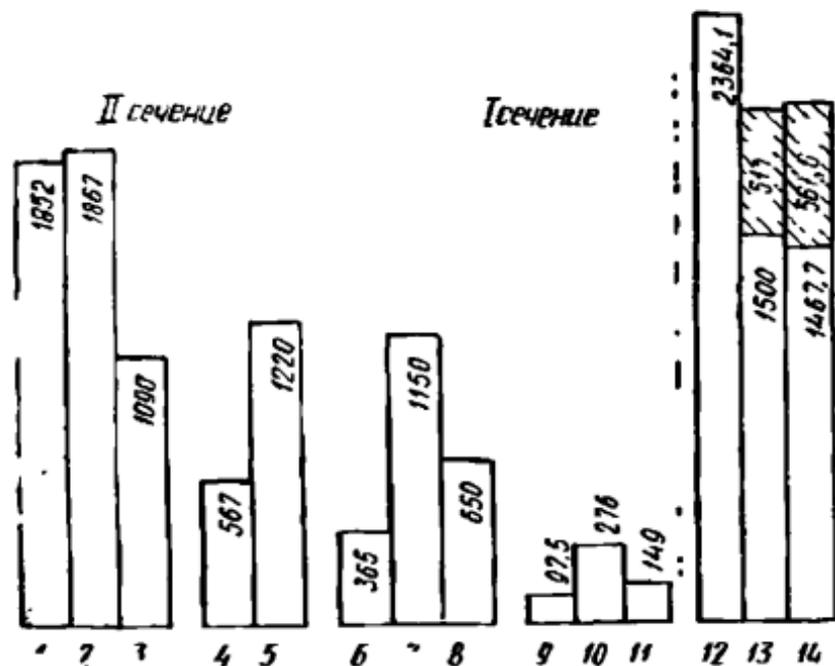
Рис 9. Усталостная прочность отремонтированных и новых продольных балок рамы автомобиля ЗИЛ-164

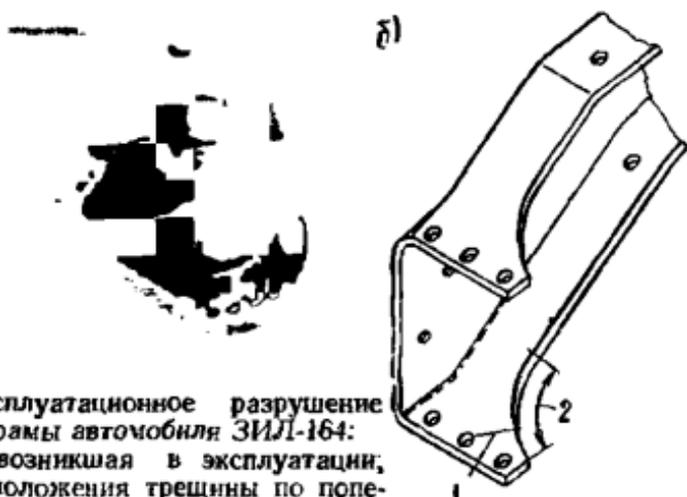
Рис. 10. Эксплуатационное разрушение поперечины рамы автомобиля ЗИЛ-164:  
а — трещина, возникшая в эксплуатации;  
б — место расположения трещины по поперечине;

Трещины от переменного кручения возникают на кромке нижней полки поперечины, в той части, где ее сечение очень плавно увеличивается (см. рис. 10). Из поперечины, на которой после зачистки опасного места стальной щеткой была замечена небольшая трещина, вырезали образец и изготовили шлиф той части кромки, где обычно возникают трещины. При рассмотрении шлифа под микроскопом было обнаружено восемь трещин. На рис. 22 можно различить шесть трещин. Расстояние между крайними трещинами оказалось более 20 мм.

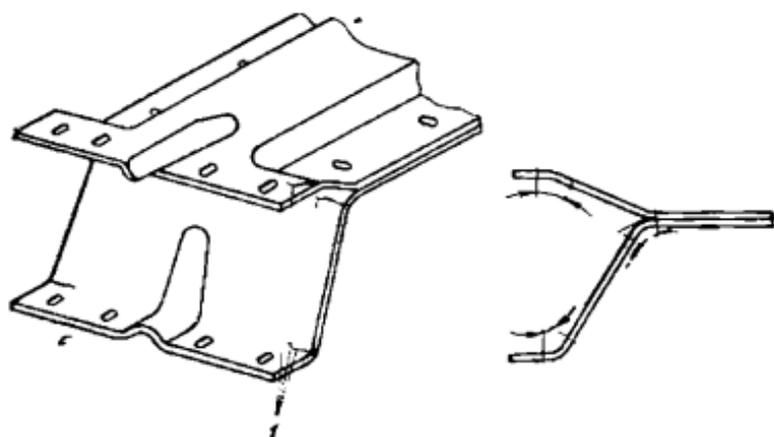
Рис. 11. Эксплуатационные разрушения третьей поперечины рамы автомобиля ЗИЛ-164:

ния. Эти факторы концентрации напряжений вызывают образование при кручении рамы трещин, начинающихся с кромки профиля (рис. 11).

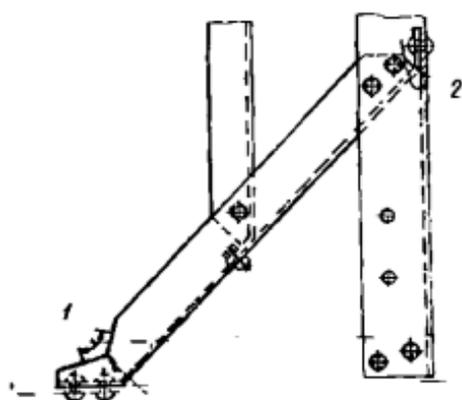
Рис. 12. Эксплуатационные разрушения раскоса поперечины буксирного прибора рамы автомобиля ЗИЛ-164:

Раскосы буксирного прибора разрушаются в местах резкого изменения профиля поперечного сечения вблизи крепления к продольной балке и поперечине (рис. 12).

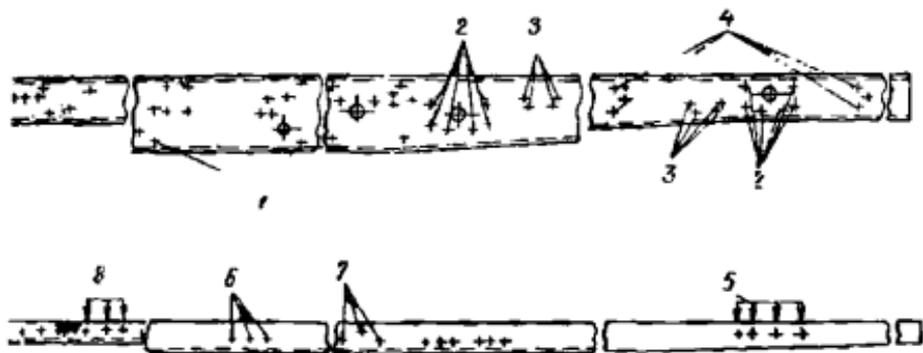
рис. 13 Места опасной концентрации напряжений на продольных балках рам автомобиля ЗИЛ-164 и автомобиля-самосвала ЗИЛ-ММЗ-585:

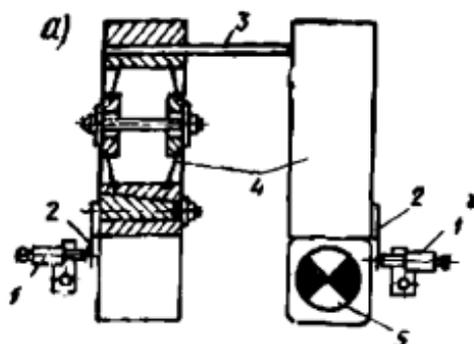
Рис. 15. Машина РПИ-10:  
а - схема; б - общий вид

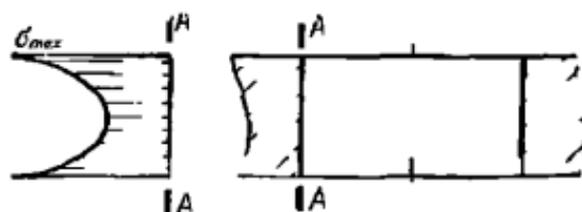
Рис. 19. Распределение напряжений по толщине материала в полосе, ослабленной отверстием

Если при растяжении полосы с отверстием рассмотреть распределение напряжений по толщине материала в сечении, проходящем через центр отверстия перпендикулярно

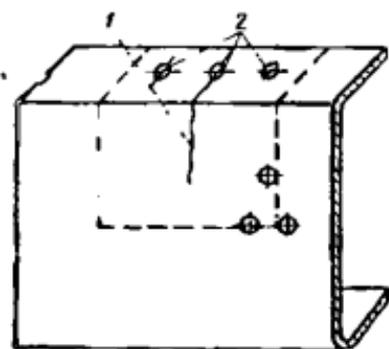
Рис. 20. Вырезка поврежденной продольной балки в узле средней поперечины:  
1 — трещина; 2 — отверстия для заклепок второй поперечины

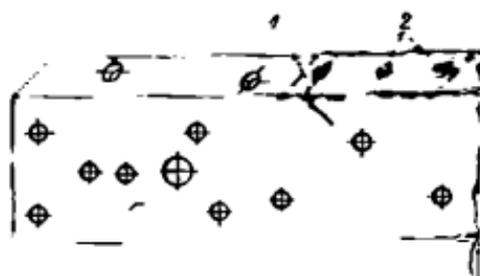
Рис. 21. Вырезка поврежденной продольной балки в узле первой поперечины:  
1 — трещина; 2 — отверстия для заклепок первой поперечины

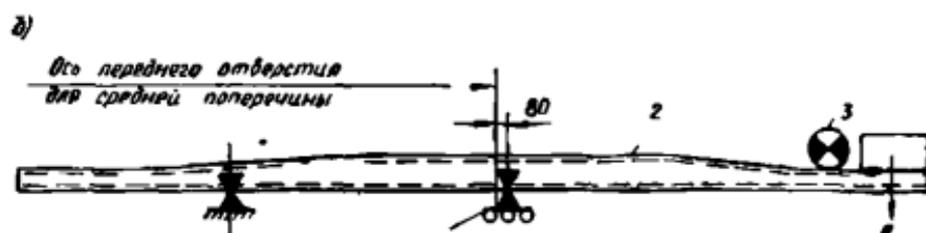
Рис. 12 Стенд для испытания продольных балок переменным изгибом:  
а — общий вид; б — схема нагружения балок

Обороты вала электродвигателя подбирают так, чтобы частота колебаний возбуждающей силы более или менее приближалась к собственной частоте колебаний стэнда. При этом размах колебаний соответственно увеличивается или уменьшается.

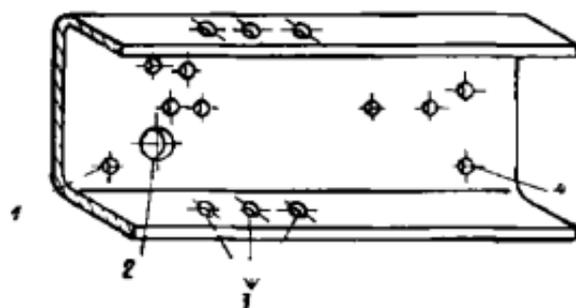
Рис. 24. Расположение отверстий продольной балки в узле средней поперечины:  
1 — для кронштейна топливного бака; 2 — для топливного провода; 3 — для средней поперечины; 4 — для кронштейна аккумуляторной тарелки

На описанном стенде балки обычно разрушались по отверстию для заклепки средней поперечины на нижней полке или по отверстию для кронштейна топливного бака (рис. 24), т. е. точно так же, как это происходит при эксплуатации автомобилей. В отдельных случаях наблюдались разрушения по отверстиям заднего кронштейна передней рессоры в нижней полке. В этих случаях поломка вызывалась наличием дополнительного фактора концентрации напряжений, о чем будет сказано ниже.

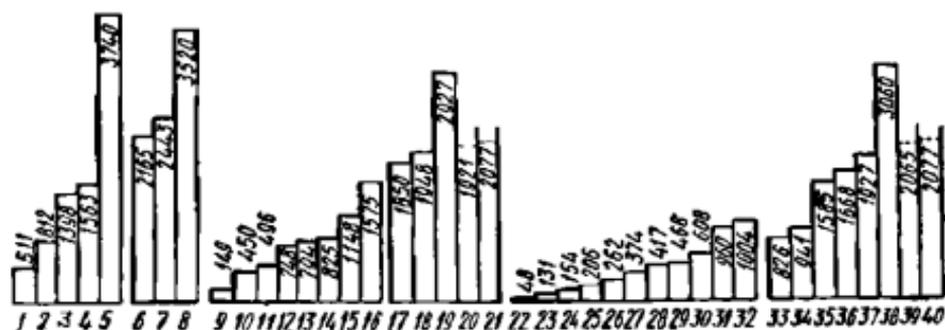
Рис. 25. Диаграмма выносливости продольных балок рамы при испытании переменным изгибом

но теми или иными отклонениями в технологии изготовления деталей. На балке 1 (см. рис. 25) трещина образовалась на нижней полке по переднему отверстию заднего кронштейна передней рессоры. При осмотре на кромке этого, а также многих других отверстий были обнаружены большие заусенцы. Трещину заварили, а кромки «опасных» отверстий обжали оправками под углом  $45^\circ$  с образованием небольшой фаски. Тем не менее после 104 тыс. циклов балка снова разрушилась по второму отверстию для того же кронштейна. Была сделана вырезка места разрушения. На рис. 26 показан разъем по трещине. Как видно, заусенец 1 оказался настолько большим, что сохранился даже после обжатия кромки.

Балка 7 (см. рис. 25) была упрочнена обжатием кромок оправками под углом  $45^\circ$  (рис. 27, б) с образованием небольшой фаски, а балка 8 (см. рис. 25) — раздачей

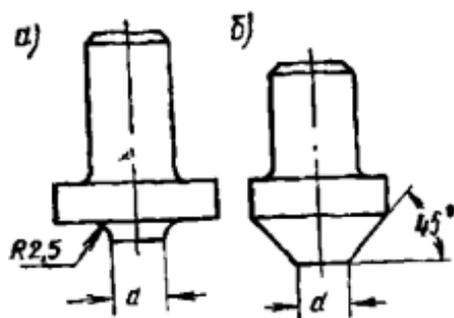
Рис. 27. Оправки для упрочнения кромок отверстий

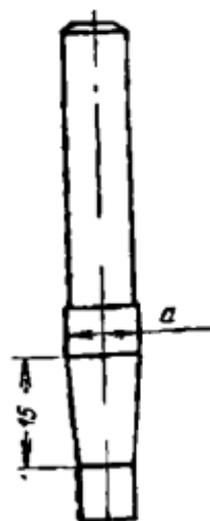
Рис. 28. Прошивка для раздачи отверстий;  
 $d$  — диаметр отверстия

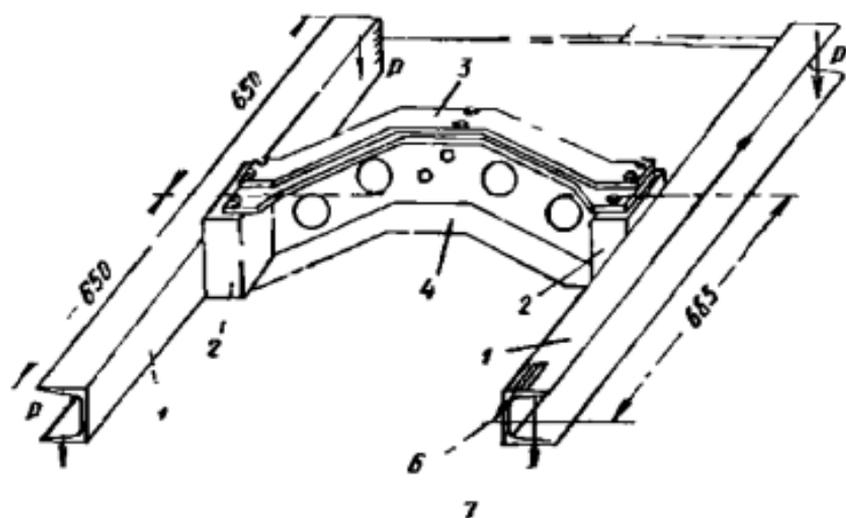
Рис. 32. Схема стенда для испытания средних поперечин: 1 — швеллерная штанга; 2 — башмак; 3 — пластина, разгружающая верхнюю полку поперечины; 4 — испытываемая поперечина; 5 — стрелка для проверки отсутствия предварительной закрутки поперечины; 6 — карандаш; 7 — вибратор

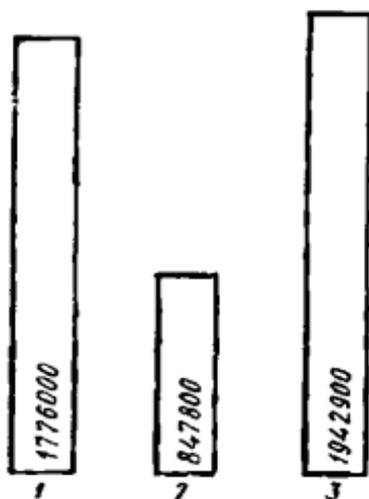
Рис. 33. Диаграмма выносливости средних поперечин при испытании переменным кручением

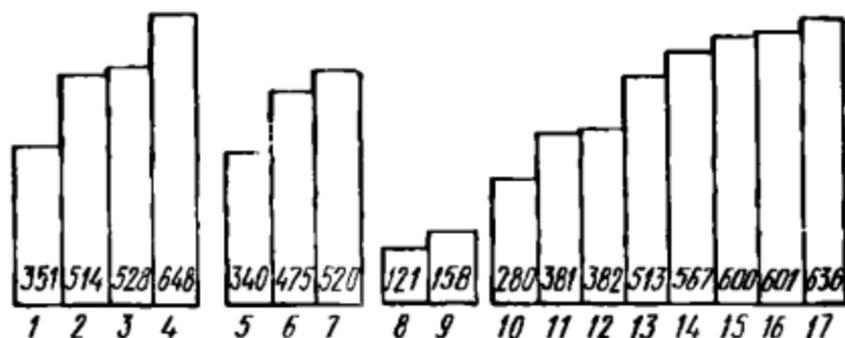
Рис. 34. Диаграмма выносливости продольных балок при испытании переменным кручением в узле первой поперечины

Выносливость отремонтированных деталей без наклепа, так же как и в опытах с поперечинами, оказалась низкой. Упрочнение наклепом кромки подняло выносливость отремонтированных деталей до уровня выносливости новых деталей.

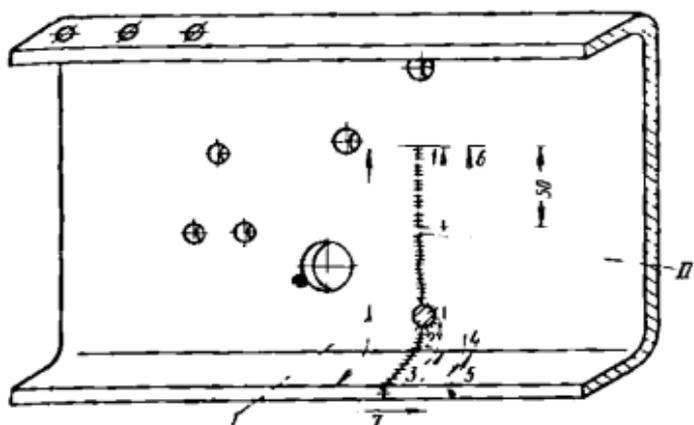
Рис. 35. Ремонт трещин продольной балки по отверстиям переднего кронштейна топливного бака и кронштейна запасного колеса: *I* — на указанной длине прорезать трещину; *II* — видимый конец трещины (стрелки параллельные швам указывают направление швов, а цифры — порядок их наложения)

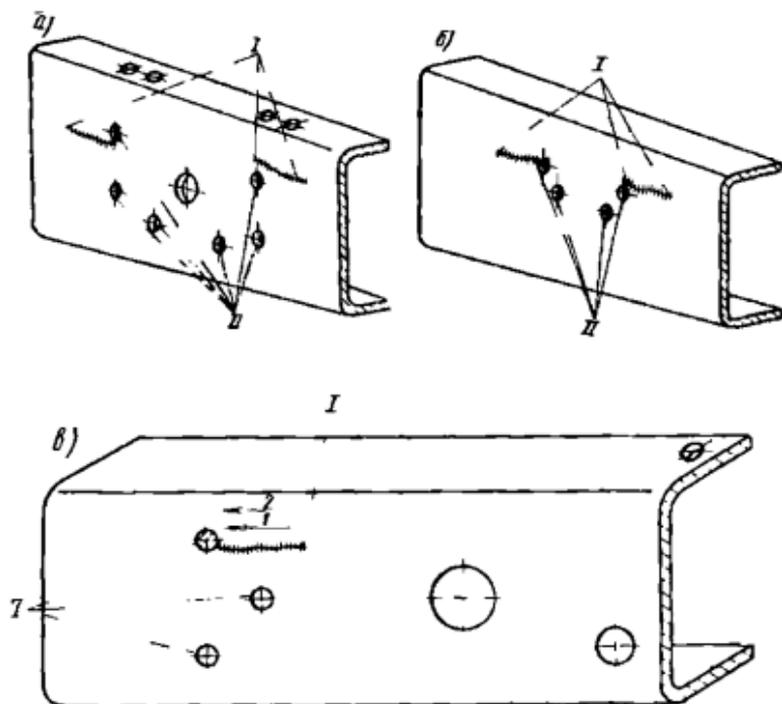
Рис. 36. Ремонт трещин на вертикальной стенке продольной балки у мест крепления:  
*a* — кронштейна задней рессоры; *б* — кронштейна дополнительной рессоры; *в* — раскоса буксирного прибора;  
*I* — видимый конец трещины; *II* — кромки отверстий

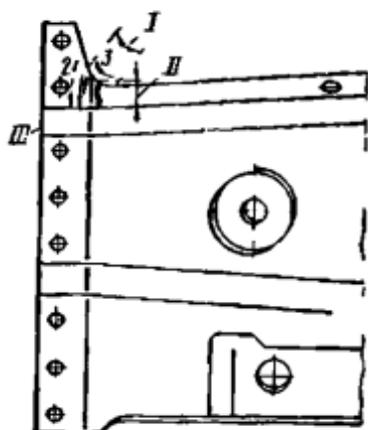
Рис. 37. Ремонт трещины передней поперечины рамы:

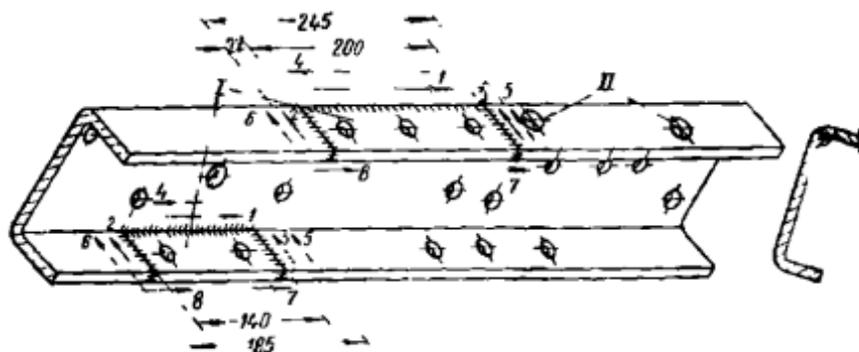
Рис. 38. Ремонт трещины продольной балки по заклепкам передней поперечины:

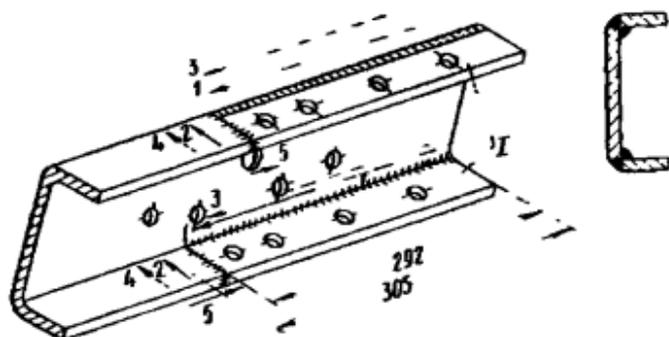
Рис. 39. Ремонт трещин продольной балки по заклепкам поперечины буксирного прибора:

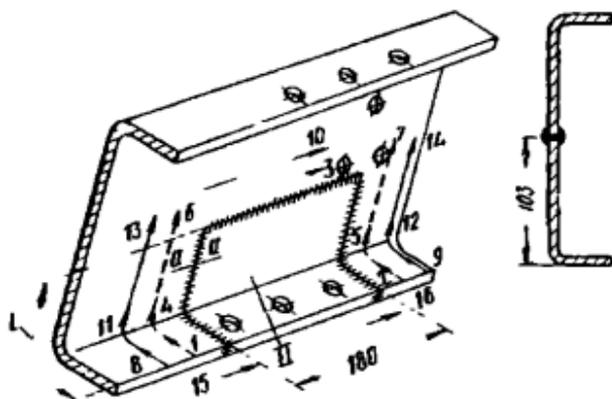
Рис. 40. Ремонт трещин продольной балки по отверстиям для средней поперечины: вырезать поврежденный участок по размерам

180 мм и 103 мм;

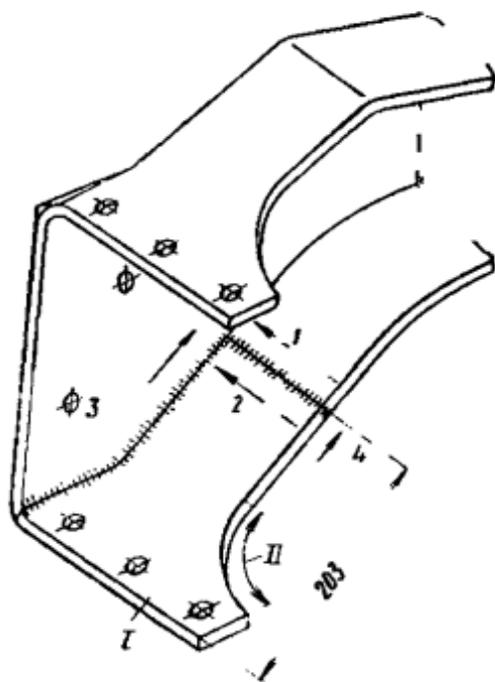
Рис. 41. Ремонт трещины средней поперечины: вырезать поврежденное место на длине 203 мм, I — дополнительная ремонтная деталь; II — на этой длине наклепать кромку

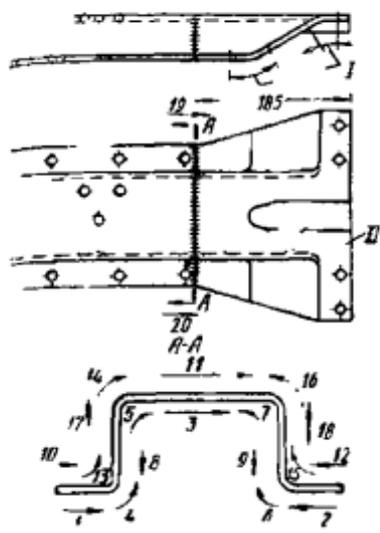
Рис. 42. Ремонт трещин верхней части третьей поперечины: отрезать поврежденный участок на длине 185 мм; I — на этом участке наклепать кромку с двух сторон; II — дополнительная ремонтная деталь

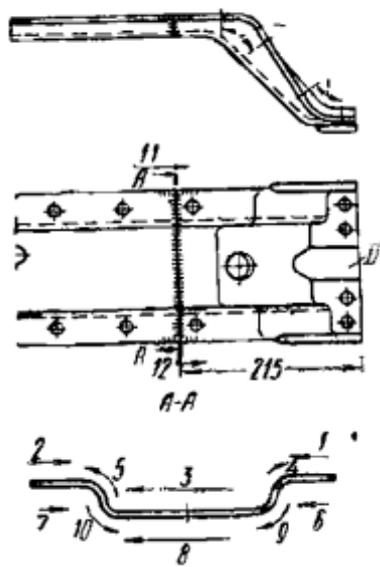
Рис. 43. Ремонт трещин нижней части третьей поперечины: отрезать поврежденный участок на длине 215 мм; I — на указанных участках наклепать кромку с двух сторон; II — дополнительная ремонтная деталь

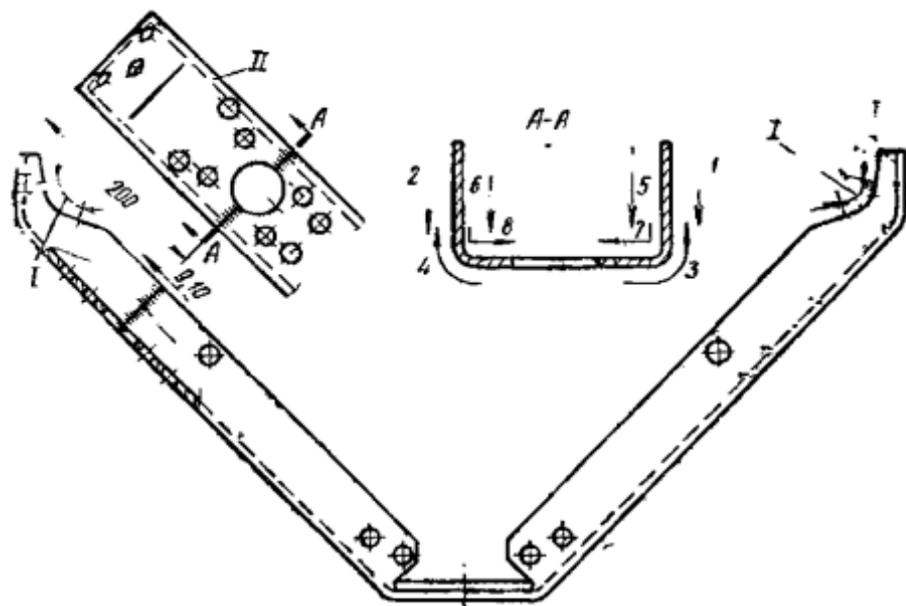
Р Ремонт трещин раскоса вблизи крепления к продольной балке. отрезать поврежденную часть на длине 200 мм; I — на указанных участках наклепать кромку; II — дополнительная ремонтная деталь

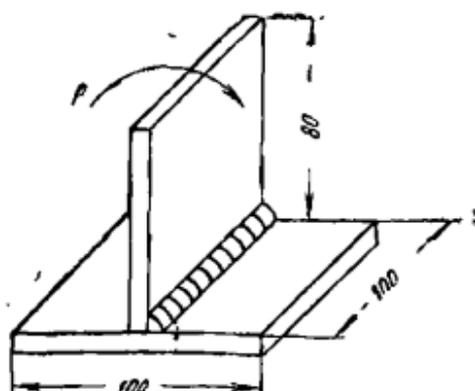
Рис. 45. Технологическая проба сварного шва

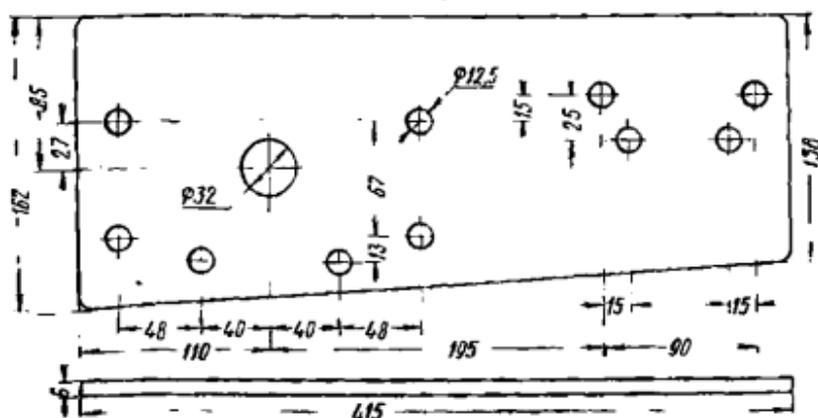
Рис. 46. Ремонтная подкладка передних кронштейнов задней дополнительной рессоры

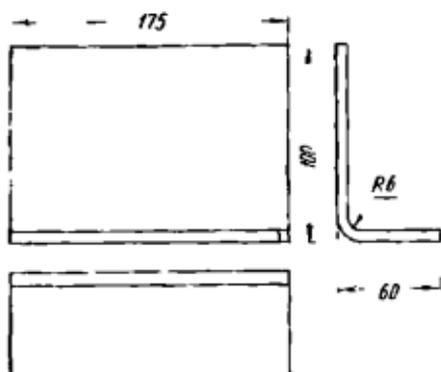
Рис. 51. Дополнительная ремонтная деталь для продольной балки, поврежденной по отверстиям средней поперечины

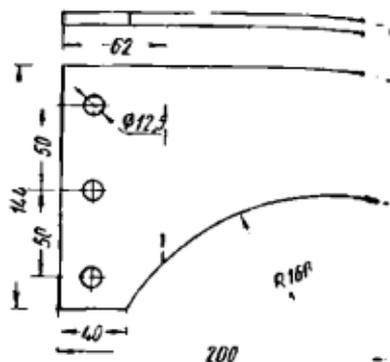
Рис. 52. Дополнительная ремонтная деталь для средней поперечины (заготовка)

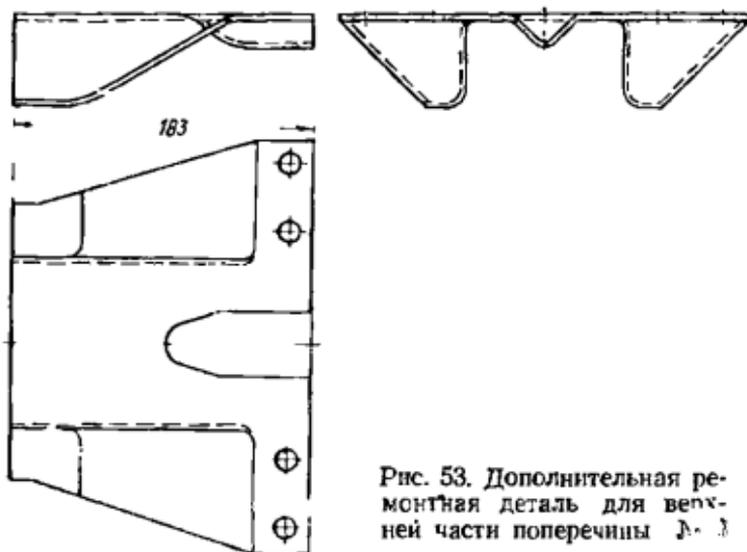
Рис. 53. Дополнительная ремонтная деталь для верхней части поперечины № 3

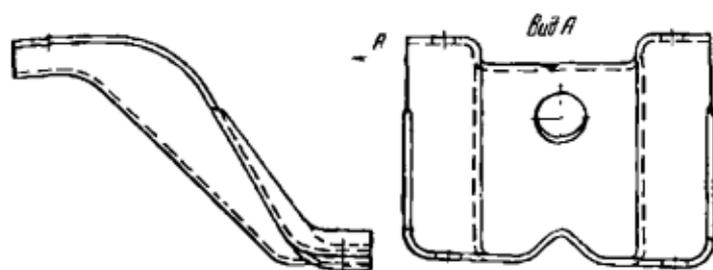
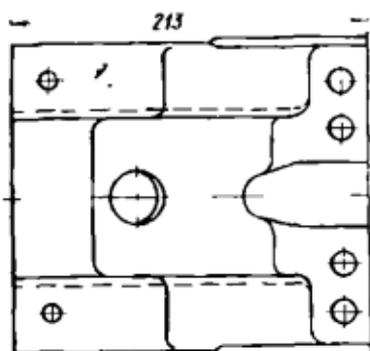
Рис. 54. Дополнительная ремонтная деталь для нижней части третьей поперечины

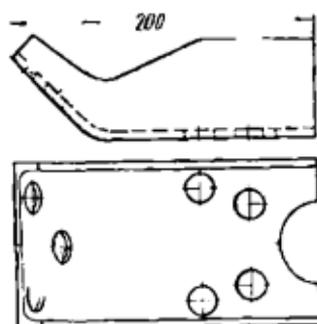
Рис. 55. Дополнительная ремонтная деталь для раскоса поперечины буксирного прибора

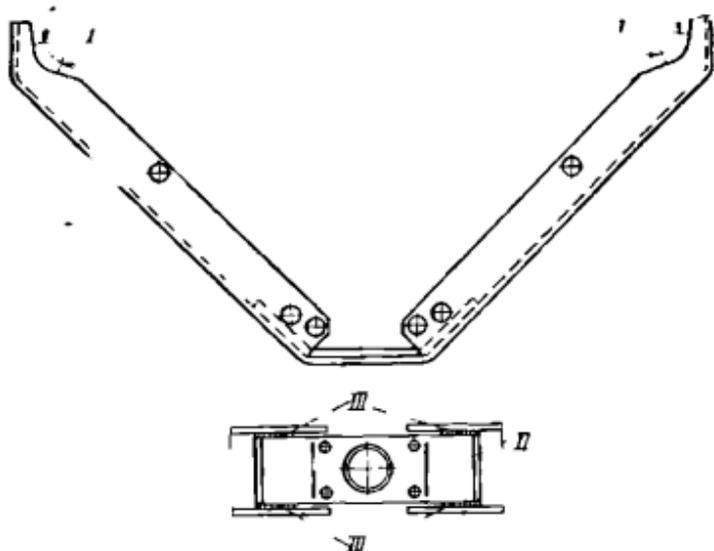
Рис. 57. Ремонт раскоса при трещинах вблизи крепления к поперечине буксирного прибора:

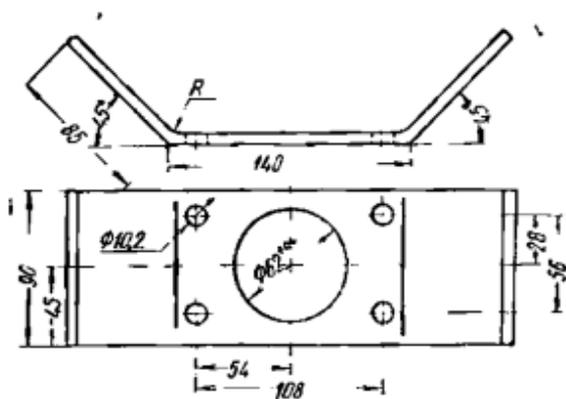
Рис. 58. Ремонтная деталь для раскоса поперечины буксирного прибора

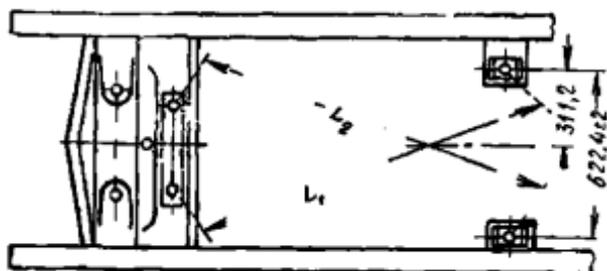
Рис. 60. Расположение отверстий для контроля правильности сборки рамы
