Оборудование для сварки полиэтиленовых труб: опыт ремонта и обслуживания¹

Основные виды неисправностей сварочного оборудования и их причины.

АВТОРЫ: М.А. Зуев, заместитель генерального директора по учебной части ООО «ЦентрТехФорм», к.т.н.
Д.Ю. Шешменев, технический директор ООО «ЦентрТехФорм»

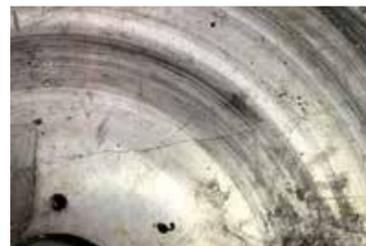
2 Дюралевый диск торцевателя треснул из-за превышения давления при торцевании

При использовании затупленных ножей продолжительность торцевания значительно увеличивается, возрастает необходимое давление и резко повышается нагрузка на редуктор, электромотор и диск торцевателя (рис. 2).

Неисправности нагревателя составляют около 8% от общего числа поломок стыкового оборудования. При его эксплуатации необходимо следить за состоянием лезвий (ножей) торцевателя, оценивать их внешний вид. Периодичность их замены зависит от интенсивности и условий эксплуатации торцевателя, от диаметров свариваемых труб. Из-за несвоевременной замены лезвий, их плохой заточки, попадания на них песка и грязи при плохой очистке торцов труб часто случается преждевременный выход из строя редуктора и электромотора торцевателя.

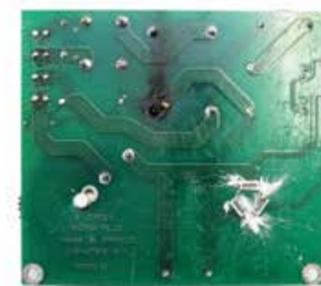
Основные неисправности электрических систем сварочных аппаратов – выход из строя входных контуров электронных плат, дорогостоящих электронных плат (рис. 3). Так, поломка блоков контроля или управления составляет около 15% от общего числа. Причины этому чаще всего – нестабильность электропитания в сети или скачки напряжения и тока при пуске стартера автономного электрогенератора, нестабильный электрический контакт в разъемах или кабелях цепей блоков контроля и управления. Нередко при неаккуратной эксплуата-

3 Перегоревшая электронная плата сварочного аппарата
